Elewacja frontowa (południowa)

HORWAT ARCHITEKCI			50-369 Wrocław ul.M.S.Curie 65/2 tel 601-28-70-40
Obiekt	BUDYNEK WIELORODZINNY Głogów, ul. Rudnowska 95		ETAP PB
temat projektu	REMONT ELEWACJI		branża architektura
temat rysunku	ELEWACJA FRONTOWA STAN ISTNIEJĄCY		skala 1:100 data 31-03-2020
projektant	arch.Anna Horwat	upr.bud.nr27/88/Lw w specjalności architektonicznej	rys.nr 2
sprawdz.	arch.Andrzej Horwat	upr.bud.nr28/88/Lw w specjalności architektonicznej	str.nr

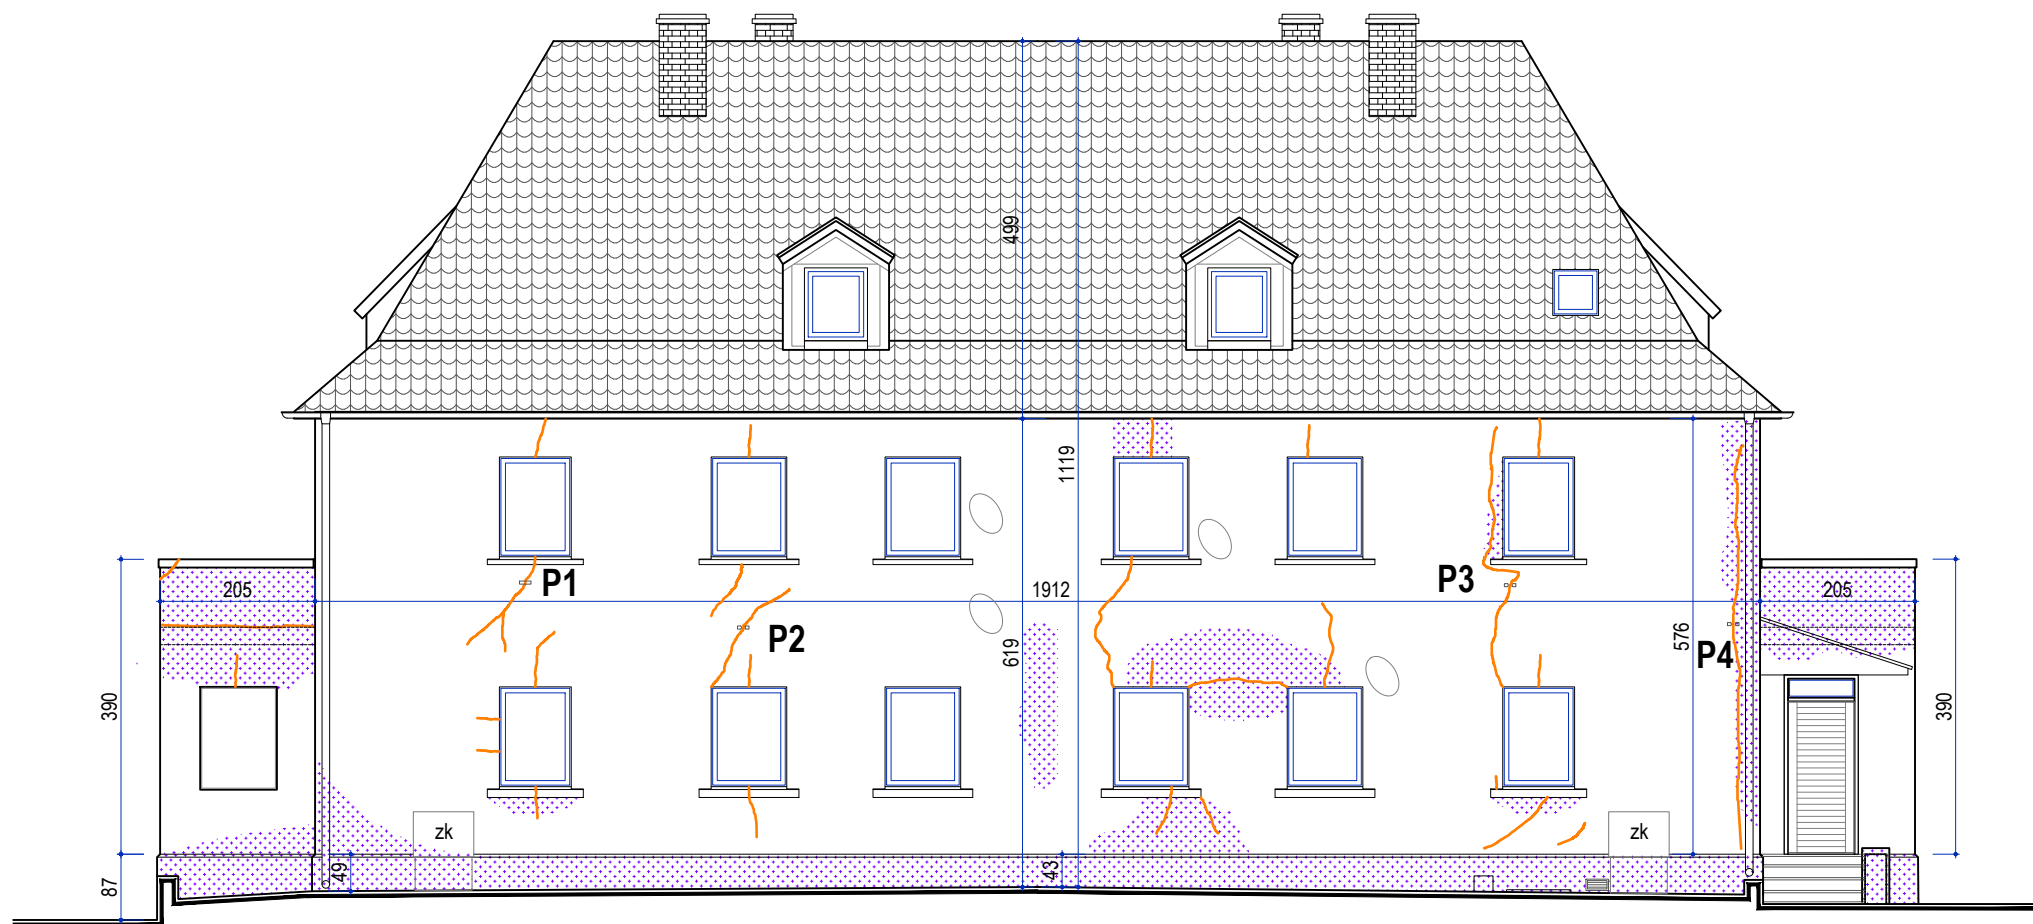
rysy i pęknięcia muru

ubytki i uszkodzenia tynku lub muru

Szklana płytk kontrolna cała

Szklane płytki kontrolne pęknięte
