Elewacja frontowa (południowa)

HORWAT ARCHITEKCI		50-369 Wrocław ul.M.S.Curie 65/2 tel 601-28-70-40	
Obiekt	BUDYNEK WIELORODZINNY Głogów, ul. Rudnowska 95		ETAP ET
temat projektu	EKSPERTYZA TECHNICZNA ŚCIAN ZEWNĘTRZNYCH		branża architektura
temat rysunku	ELEWACJA FRONTOWA STAN ISTNIEJĄCY		skala 1:100
projektant	mgr inż. Marek Hołoga	upr.bud.nr16/91/ZG w specjalności konstrukcyjnej	rys.nr 2
oprac.	arch.Anna Horwat	upr.bud.nr27/88/Lw w specjalności architektonicznej	str.nr

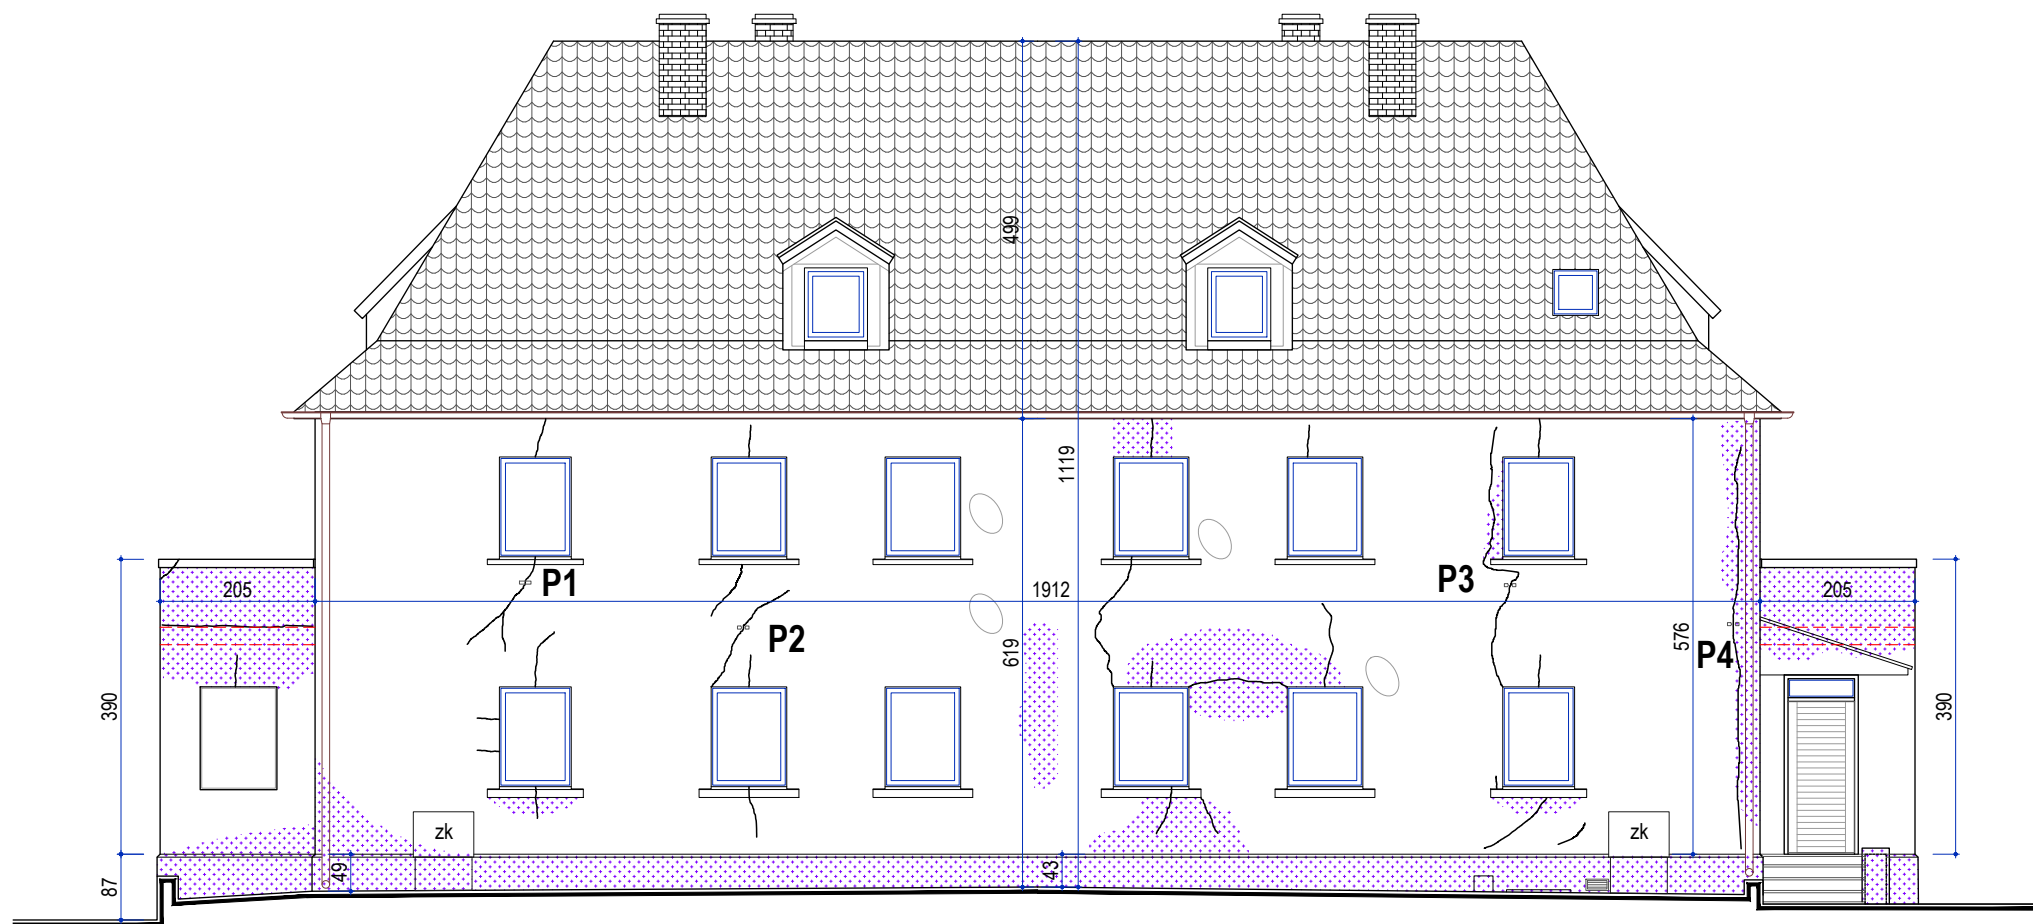
rysy i pęknięcia muru

ubytki i uszkodzenia tynku lub muru

Plomba - Szkłana płytką kontrolna cała

Plomba - Szkłane płytki kontrolne pęknięte
