## EKSPERTYZA TECHNICZNA

**dot. określenia stanu technicznego i bezpieczeństwa konstrukcji ścian zewnętrznych budynku mieszkalnego przy ulicy Rudnowskiej 95 w Głogowie**

Nazwa obiektu budowlanego	<b>WIELORODZINNY BUDYNEK MIESZKALNY</b>
Adres obiektu budowlanego	67-200 Głogów, ul. Rudnowska 95
Numery ewidencyjne działek, na których obiekt jest usytuowany	Działka nr 134, obręb XIV „Nosocice”, jedn. ewidencyjna Miasto Głogów TERYT 020301_1.0014.134
Jednostka ewidencyjna	Głogów Miasto
Nazwa i adres Inwestora	Wspólnota Mieszkaniowa nieruchomości przy ul. Rudnowskiej 95 w Głogowie ul. Rudnowska 95, 67-200 Głogów – reprezentowana przez „Zakład Gospodarki Mieszkaniowej”. 67-200 Głogów, ul. Poczdamka 1
Nazwa i adres jednostki projektowania	Horwat-Architekci Ul. Marii Skłodowskiej Curie 65/2 50-369 Wrocław
Data opracowania	Styczeń, 2020 roku
Powierzchnia użytkowa	– 349,81 m <sup>2</sup>
Kubatura budynku	– 1614 m <sup>3</sup>
Powierzchnia zabudowy	– 222,35 m <sup>2</sup>
Powierzchnia elewacji:	– 557,72 m <sup>2</sup> (bez odejmowania otworów okiennych)

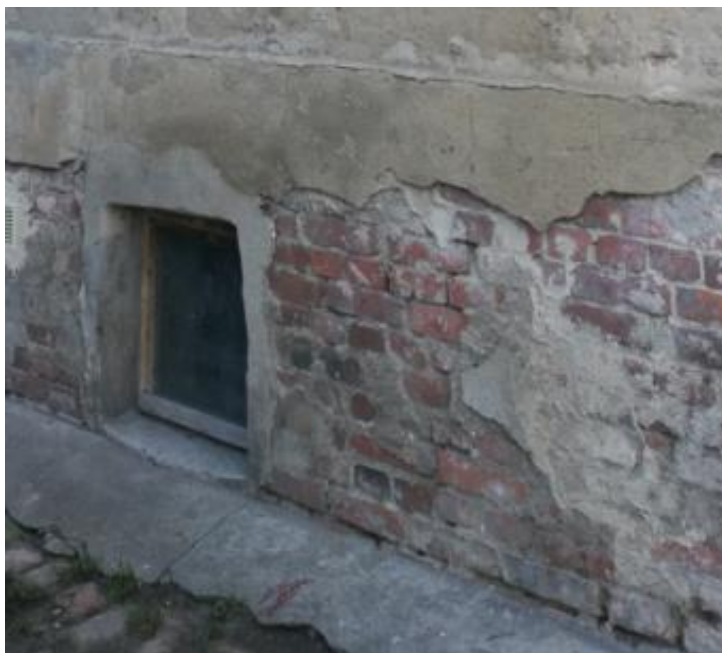
Zdjęcie 7 - Uszkodzenia tynku cokołu elewacji podwórzowej: ubytki tynku, odkryte cegły, wypłukane i zmurzałe spoiny, wykwity soli, widoczne miejscowe naprawy tynkiem cementowym

Stwierdzono znaczne ubytki tynku i liczne jego odspojenia, a także ogniska alg i wykwyty solne na znacznej powierzchni.

Na odkrytych ścianach cokołu stwierdzono lokalne braki spoinowania cokołu, uszkodzenia muru oraz zwiertzałe spoiny ceglanych ścian kondygnacji piwnicznej.

Powodem zawilgocenia ścian jest brak izolacji przeciwwodnych, kapilarne podciąganie wody z gruntu, uszkodzenia ścian oraz brak instalacji kanalizacji deszczowej.

- Wykonać poziomą izolację przeciwwilgociową ścian piwnicznych kremem iniekcyjnym metodą (iniekcja niskociśnieniowa)
- Wykonać bitumiczną izolację pionową ścian piwnicznych.
- Wykonać wzmocnienia pęknięć ścian w poprzez osadzanie w murach prętów i kotew ze stali nierdzewnej w technologii firmy Helifix lub Brutt Saver. Należy bezwzględnie stosować pełny system prętów i dedykowanych zapraw wiążących.
- Przemurować balustrady tarasów.
- Doprowadzić przegrody zewnętrzne i wewnętrzne do zgodności z wymogami warunków technicznych jakim powinny odpowiadać budynki (DZ.U. z 7 czerwca 2019, poz. 1065).

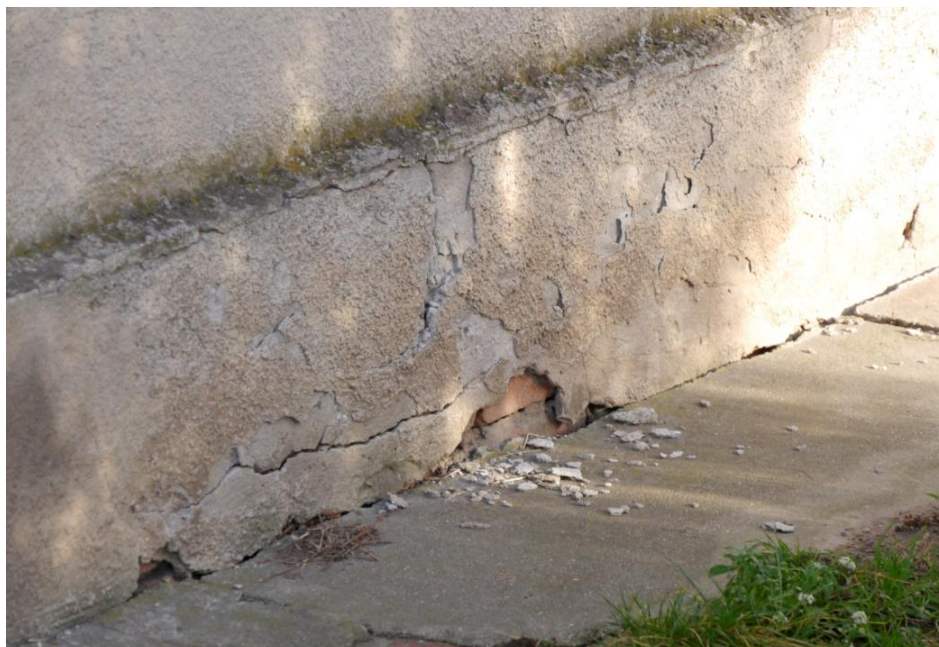
Zdjęcie 8 - Uszkodzenia tynku cokołu elewacji frontowej: skorodowane powłoki malarskie, spękania, wilgotny, skorodowany i odspojony od podłoża tynk, ogniska alg,

Stwierdzono zawilgocenie przyziemia budynku na całym obwodzie cokołu.

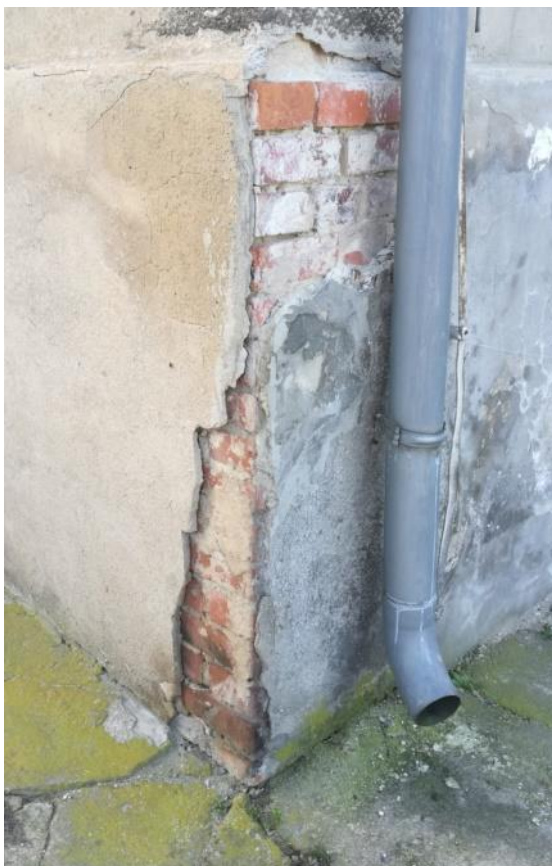
Zdjęcie 9 - Uszkodzenia tynku na cokole północno-wsch. narożnika budynku: znaczne ubytki tynku, tynk odspojony od podłoża na bardzo dużych powierzchniach, mur mokry, zmurzałe spoiny odkrytego muru.

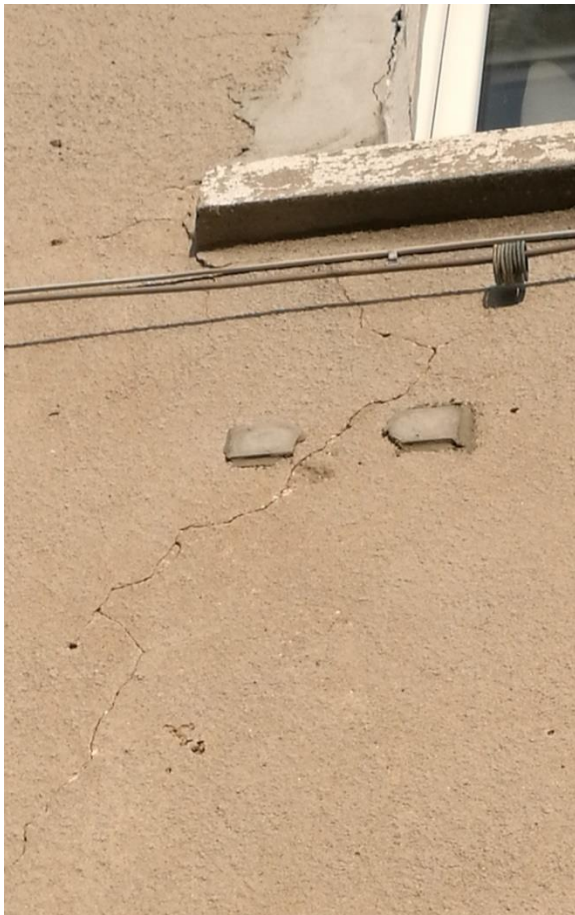
Zdjęcie 10 – Plomba kontrolna

Na elewacji frontowej założone zostały cztery szklane plomby kontrolne.

Trzy z nich uległy zniszczeniu, co dowodzi postępującej destrukcji ściany.

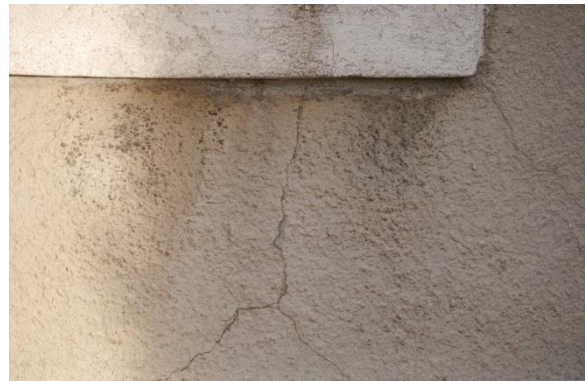
Zdjęcie 11 - Rysa na elewacji frontowej

Istniejące uszkodzenia występujące na wszystkich elewacjach spowodowane są drganiami i wstrząsami podłoża, mającymi związek z intensywnym ruchem samochodowym na ul. Rudnowskiej.

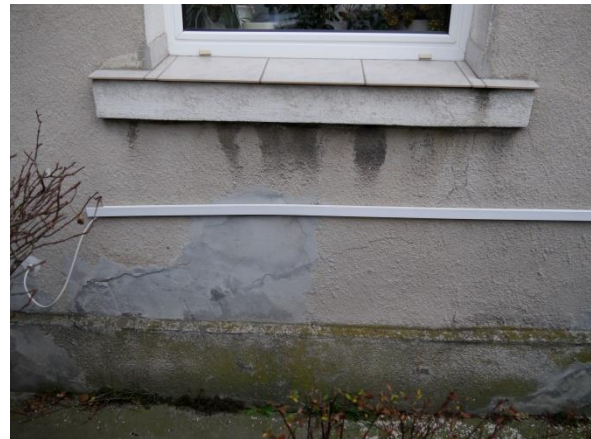
Zdjęcie 11 – naprawa miejscowa pęknięcia ściany podparapetowej

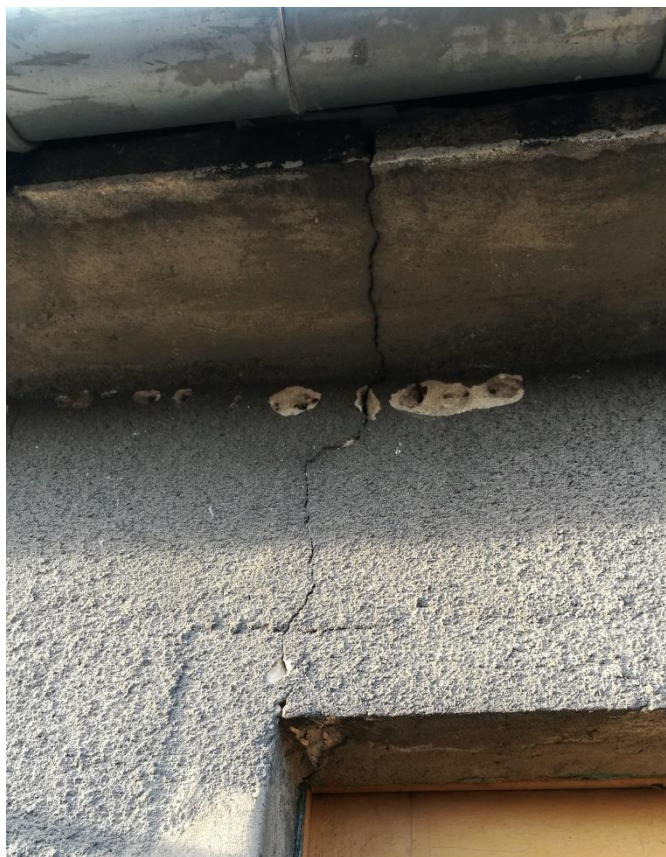
Zdjęcie 12 – pęknięcie nadproża drzwi tarasowych na elewacji wschodniej

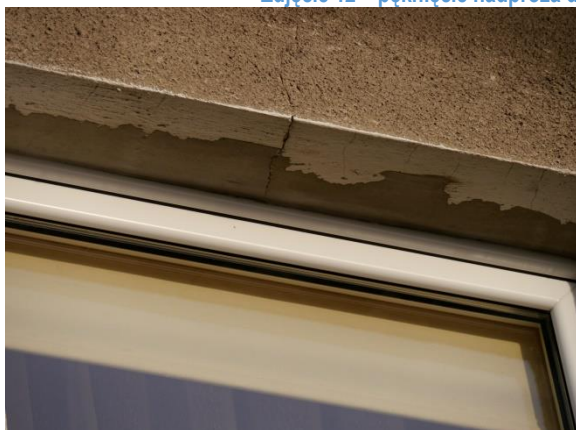
Zdjęcie 13– Pęknięte nadproże okienne

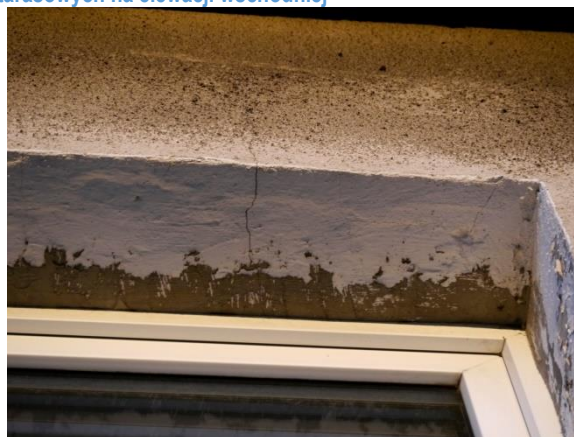
Zdjęcie 14 - Pęknięte nadproże okienne

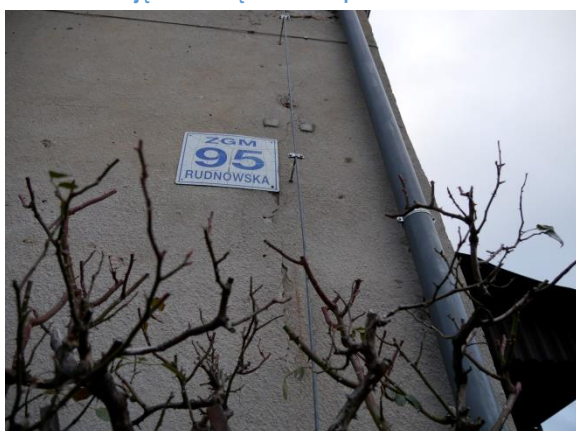
Zdjęcie 15 – Pęknięcie pionowe wzdłuż narożnika budynku

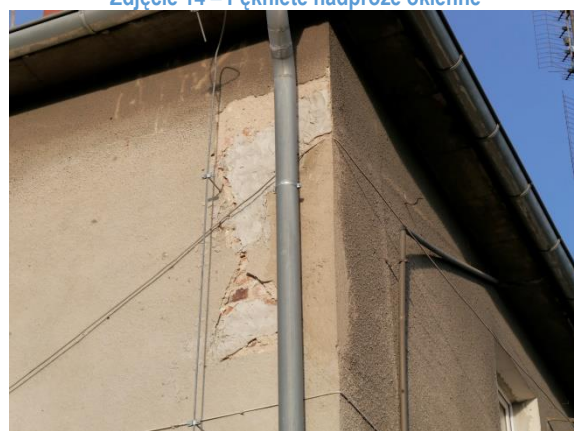
Zdjęcie 16 - Pęknięcie pionowe wzdłuż narożnika budynku  
(miejscowa naprawa)

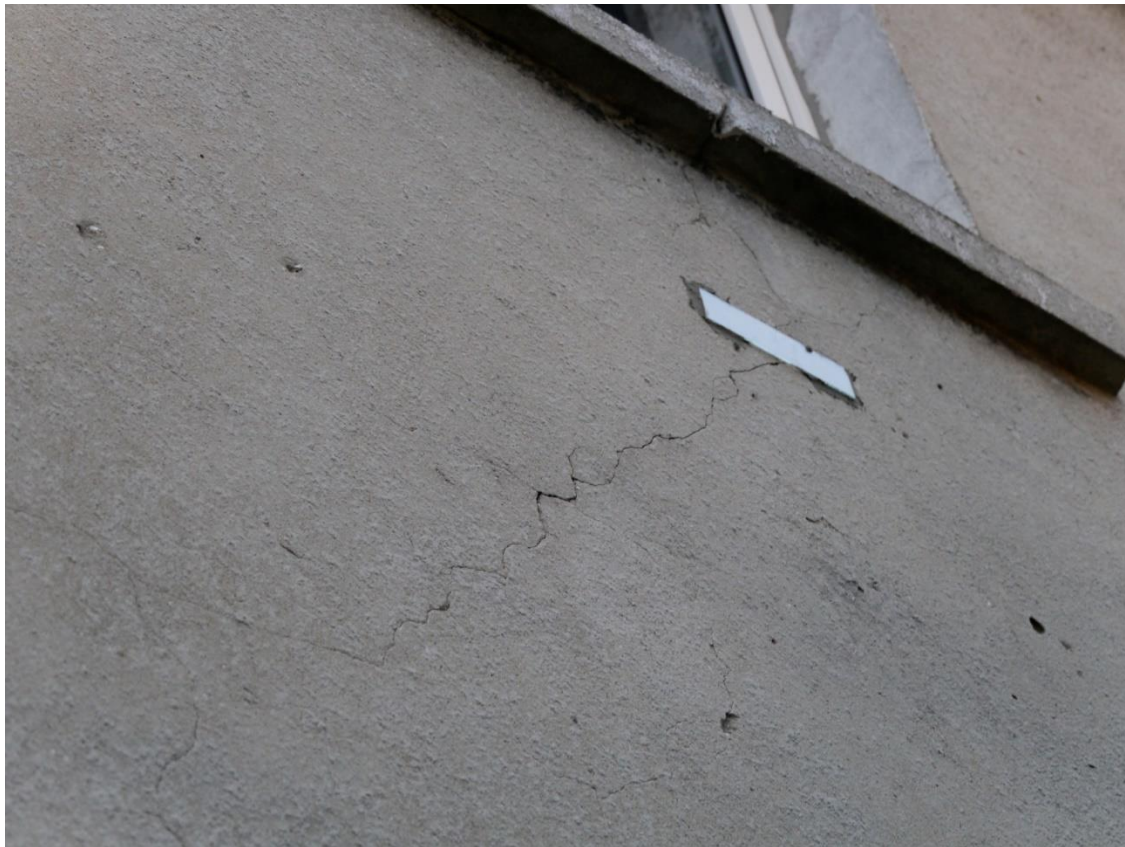
Zdjęcie 17 - Pęknięcie ściany frontowej przy plombie nr 1

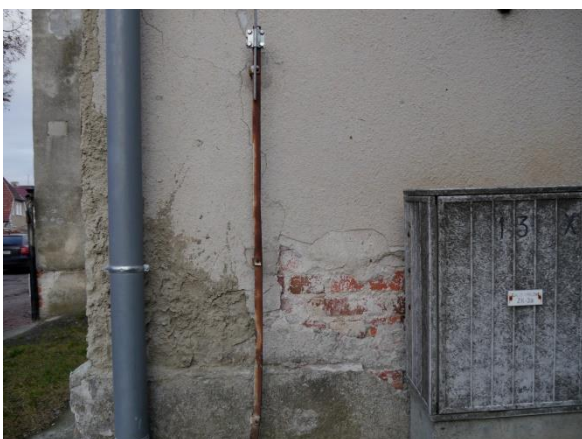
Zdjęcie 18 – Pęknięcie pionowe (połudn.-zach. narożnik elewacji frontowej)

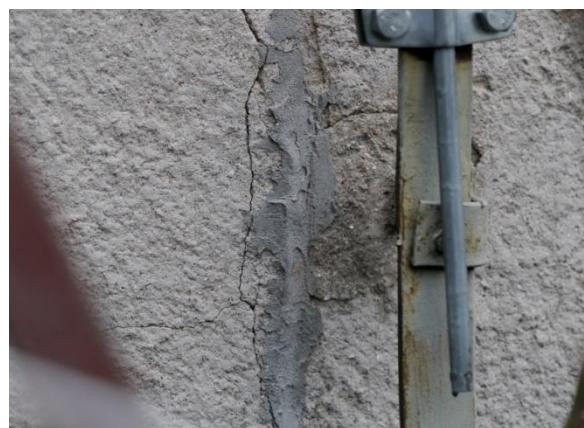
Zdjęcie 19 – Pęknięcie pionowe (narożnik połudn.-zach)

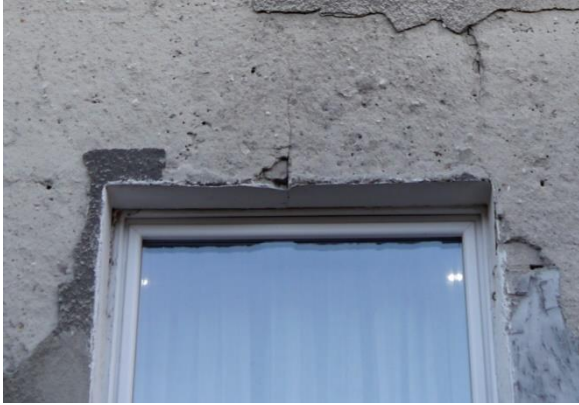
Zdjęcie 20 – Pęknięcie nadproże na elewacji podwórzowej

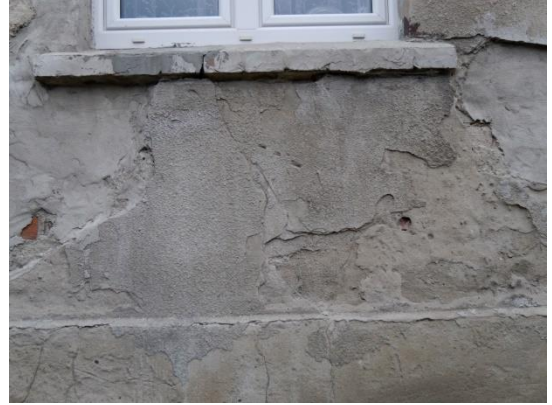
Zdjęcie 21 – Pęknięta ścianka podparapetowa na elewacji podwórzowej i miejscowe naprawy zaprawą cementową

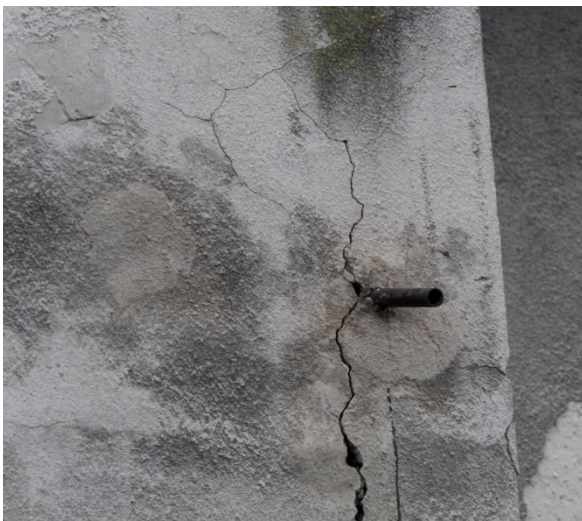
Zdjęcie 22 – Pęknięcie ściany przedsionka wschodniego

Szczeliny ścian przedsionka – do 6 mm

Uszkodzenia ścian przedsińków dodatkowo zostały spotęgowane złym odwodnieniem tarasów (niedrożne przepusty w pełnej, murej balustradzie tarasów).

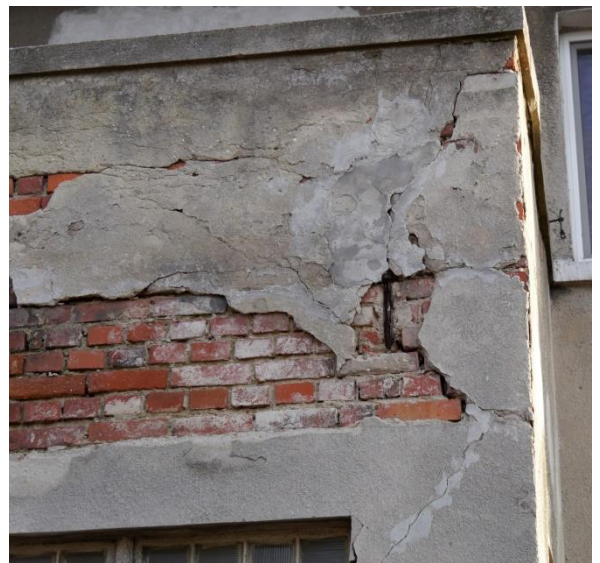
Zdjęcie 23 – pęknięcia ścian przedsionka zachodniego

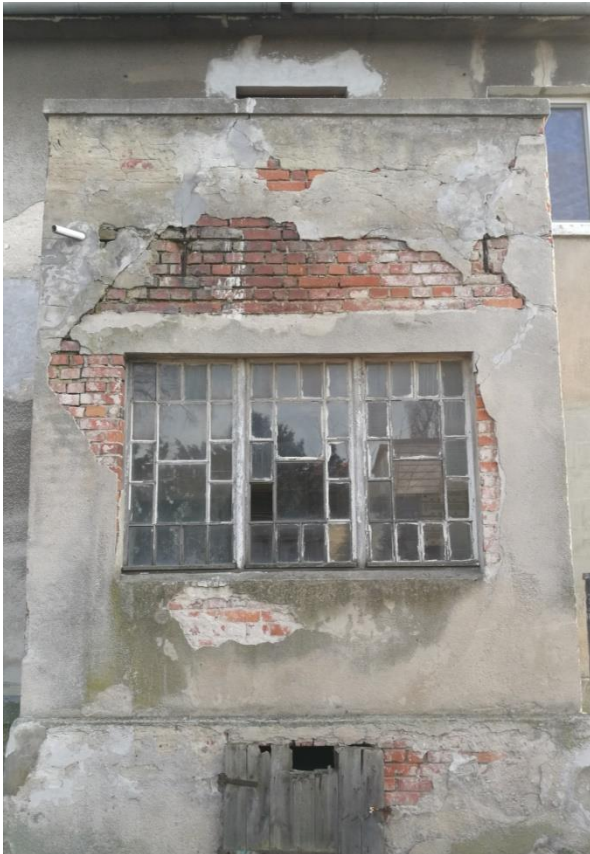
Zdjęcie 24 – Uszkodzenia przedsionka zachodniego

Elewacje przedsińków – ściany wilgotne, do mokrych, spowodowane podciąganiem kapilarnym (brak izolacji poziomej i pionowej), wadliwym odwodnieniem tarasów i woda rozbryzgowa. Poziom zmierzoney wilgotności 7-8%

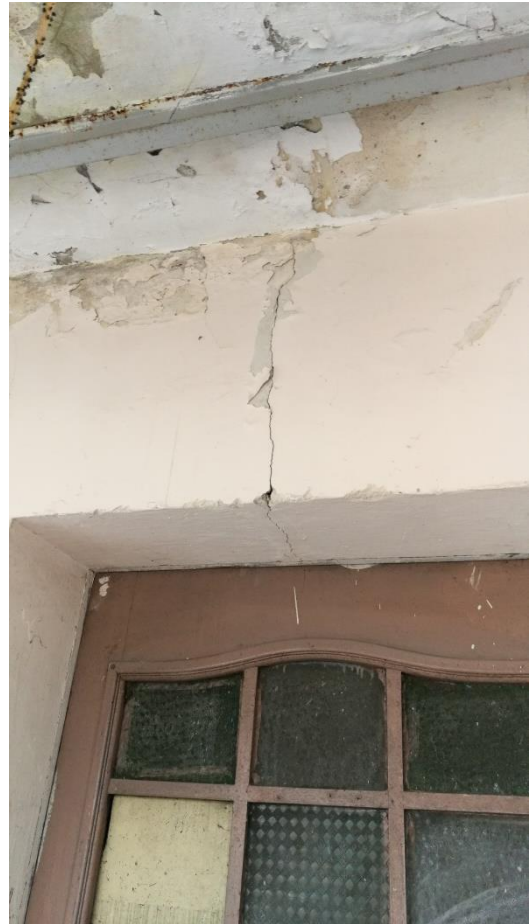
Zdjęcie 25 – Uszkodzone nadproże drzwi wewnętrznych do zachodniej klatki schodowej

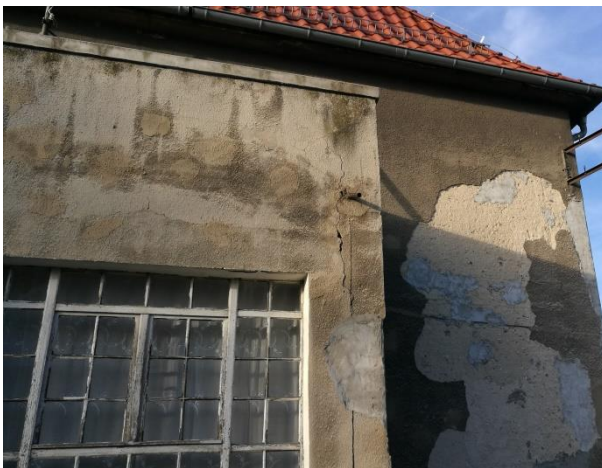
Zdjęcie 26 – Pęknięcia ściany przedsionka wschodniego

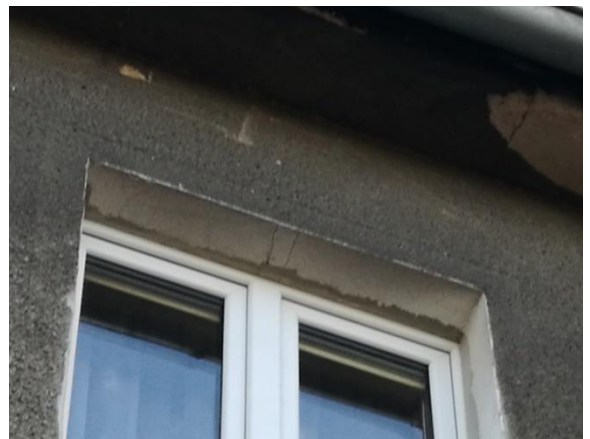
Zdjęcie 27 – Pęknięcia nadproża elewacji na podwórzowej

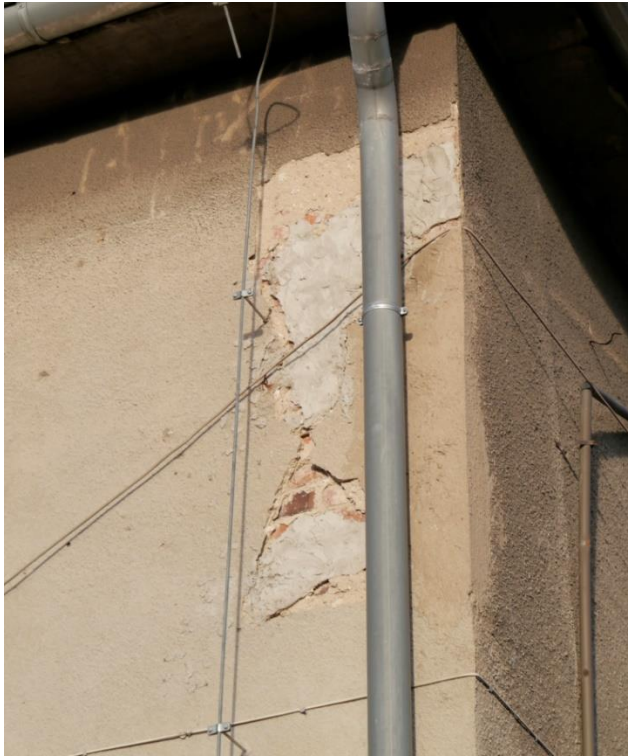
Rysunek 28 - Uszkodzenia narożnika południowo-wschodniego: Pionowe pęknięciu muru, miejscowe odspojenia i ubytki tynku.

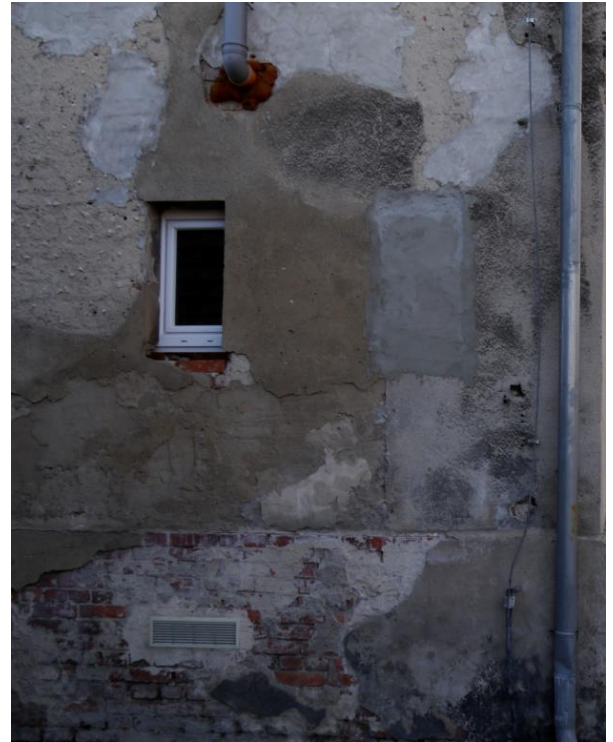
Rysunek 29 Uszkodzenia elewacji podwórzowej: cała ściana mokra, duże ubytki tynku, miejscami odkryty mur ze zwietrzałymi spoinami, tynk głuchy, odspojony, ślady napraw zaprawą cementową, wiele ognisk alg.

Elewacje podwórzowa - wilgotne ściany na całej wysokości elewacji, spowodowane wodą z uszkodzonych rynien i rur spustowych. Zawilgocenia w poziomie cokołu spowodowane brakiem izolacji poziomej i pionowej ścian piwnicznych (podciąganie kapilarne). Poziom zmierzoney wilgotności 8-9 %

- elewacja tylna (północnej) – Tynki cementowo-wapienne, nakrapiane. liczne uszkodzenia i braki w warstwie tynkarskiej. Tynki zdegradowane, spękanе, mokre i odspojone. Liczne ogniska alg. Tynki miejscowo uzupełniane z wykorzystaniem zapraw cementowych. Stopień uszkodzeń tynku wyklucza ich zachowanie. Zniszczenia spowodowane wodami opadowymi, rozbryzgowymi i wilgocią kapilarną oraz pęknięciami murów.
