## ELEWACJA ZACHODNIA

NAZWA <b>Budynek mieszkalny wielorodzinny</b>	NR RYS.
<b>Klamrowanie ścian budynku</b>	
LOKALIZACJA Obręb 0003 Wyspa Katedralna, dz. 41/2 jedn. ewid. m. Głogów, ul. Kamienna Droga 47	
NAZWA RYSUNKU Elewacja zachodnia	SKALA
rys. w ścianach	<b>1:100</b>
PROJEKTANT <b>mgr inż. arch. Sławomir Krawczyk</b> upr. nr 118/94/Lw w spec. architektonicznej	podpis DATA
Kreślił <b>inż. Krzysztof Kordtuk</b>	<b>10.2017</b>

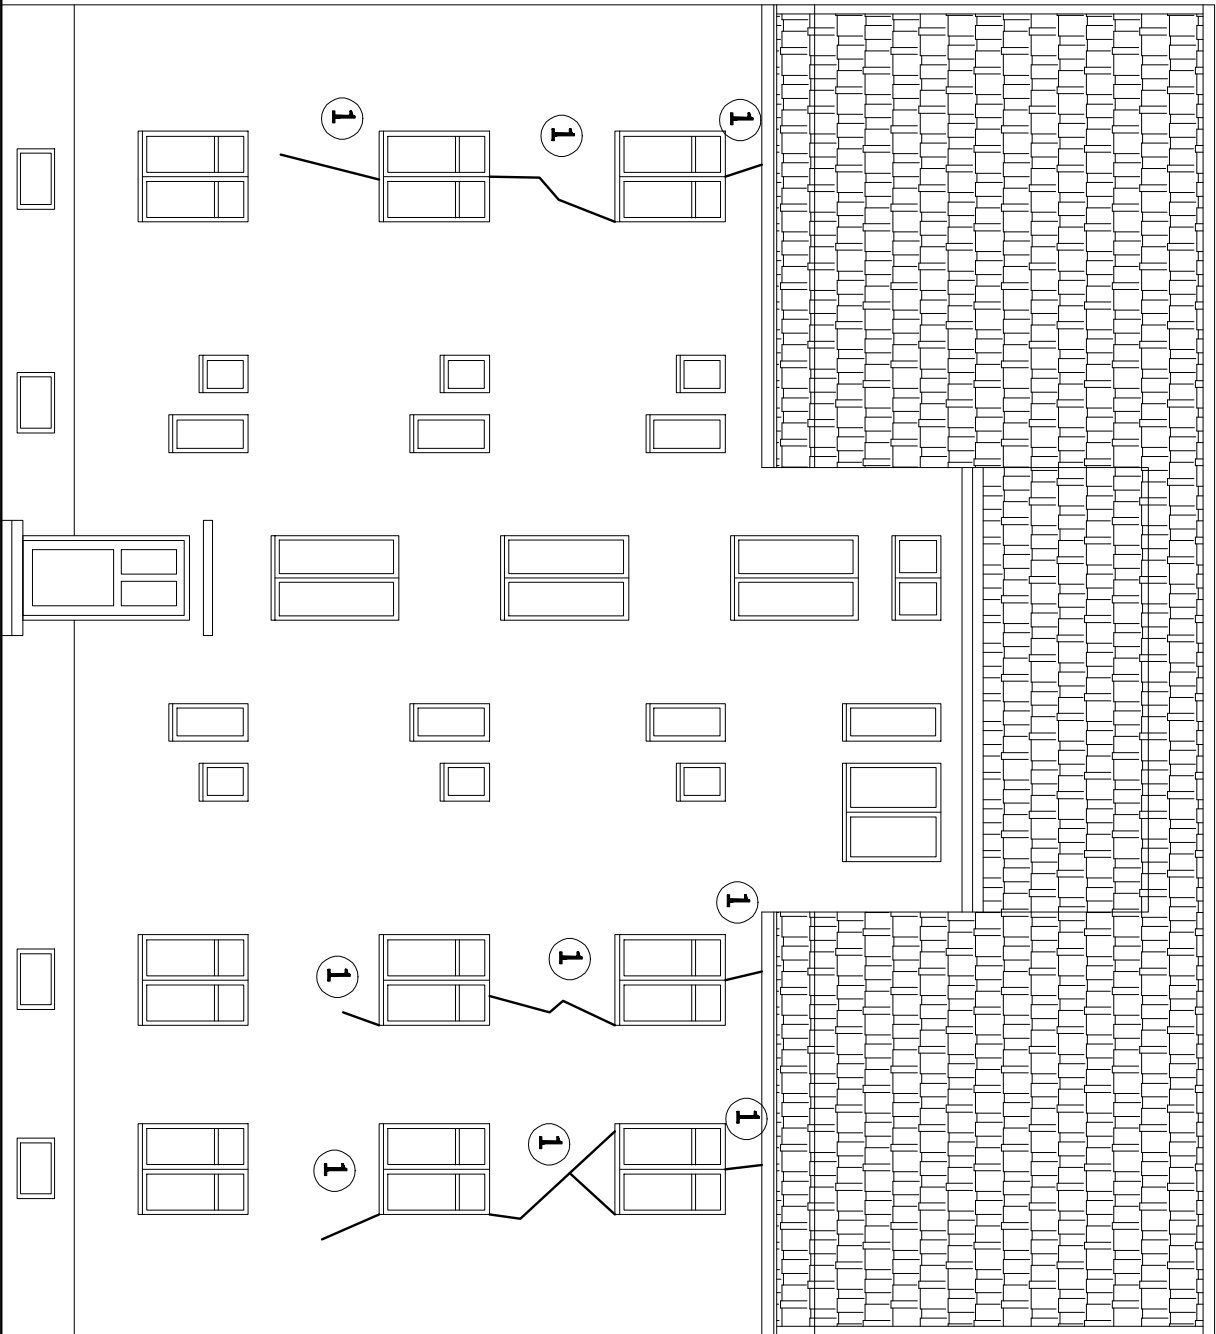
1 - pęknięcia ukośne  
od nierównomiernego  
osiadania
